Hallo zusammen,
nachstehend mal eine kurze Info, wie der Blinkerschalter / Kombischalter demontiert und in seinen Funktionen wieder hergestellt werden kann.

Oftmals rastet der **Schalter** nicht mehr ein - dieses Problem lässt sich beheben - wie ist hier beschrieben.

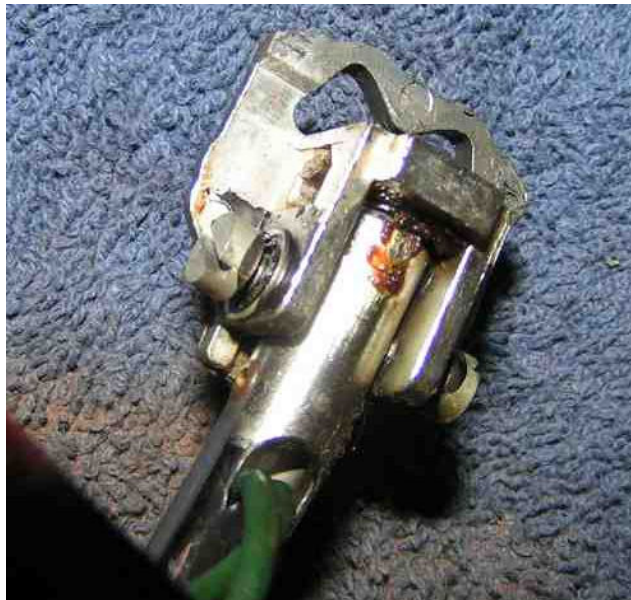
Achtung, die Richtung merken, wie der Hebel wieder eingebaut wird (siehe grüner Pfeil). Habe das auch schon mal falsch gemacht und erst beim Einbau gemerkt, dass da wohl was nicht ganz richtig ist 🤔.

Die Schrauben haben ein kurzes Gewinde und vorne einen Bereich ohne Gewinde, der in den Hebel fasst und diesen lagert. **Vorsicht** beim Wiedereinbau - wir haben nur wenige Gewindegänge und nach fest kommt ab!

Zum Einbau am besten das Gußteil in den Schraubstock. So kann man mit einer Hand den Hebel einführen und Druck auf die Feder geben und mit der anderen Hand die Schraube eindrehen.

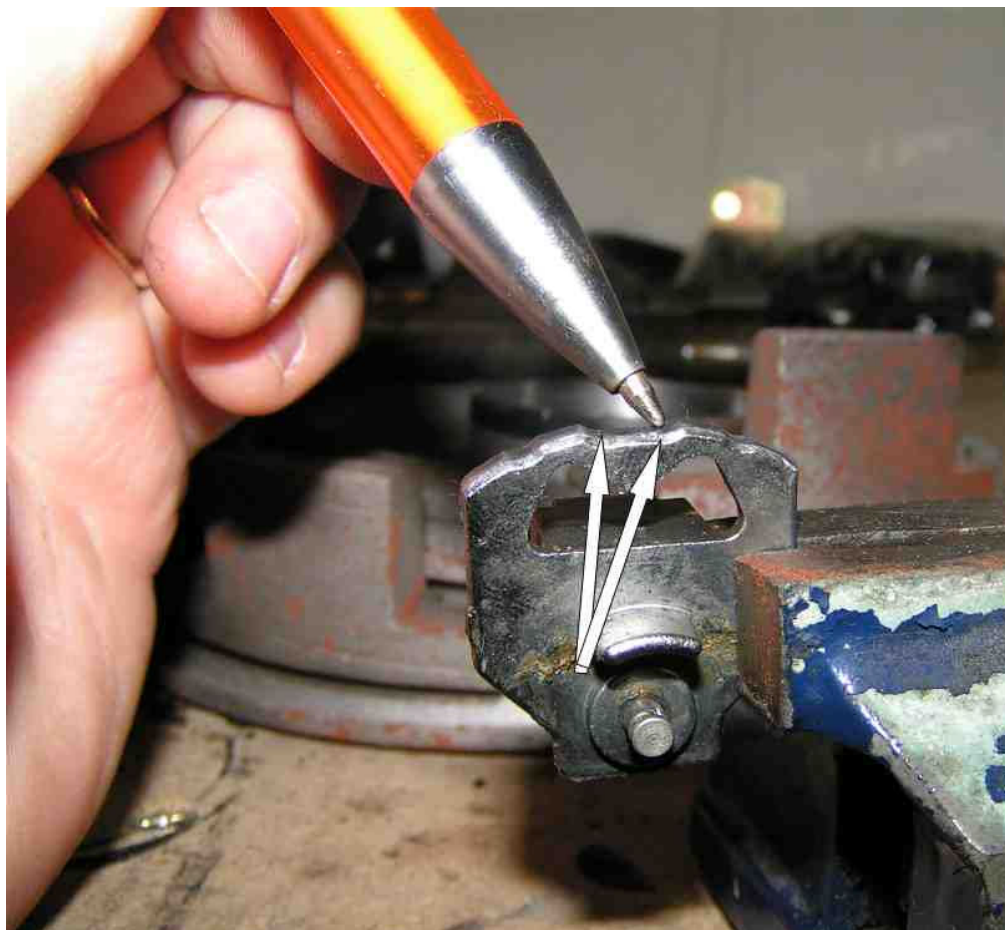
Wenn der Blinkerschalter nicht mehr richtig einrastet, so kann man behutsam an den hier gezeigten Stellen nachfeilen. Die oben bereits erwähnten Rollen rasten beim betätigen des Blinkerschalters hier ein und halten ihn oben/unten. Sind die Kanten im Laufe der Jahre abgenutzt, rutschen die Rollen darüber und halten den Hebel nicht mehr in Position. Vorsicht: nicht zuviel feilen, sonst halten die Rollen so fest, dass man den Blinker nicht mehr von Hand zurücksetzen kann. Hier ist ein wenig Erfahrung oder halt ausprobieren angesagt. Lieber einmal mehr auseinander nehmen (das übt ja auch) und nochmal nachfeilen - irgendwann klappt dann!
